Przekroczenie rzeki Bystrzycy w Lublinie

Mirosław Makuch
HDD Serwis

Przekroczenie rzeki Bystrzycy podwójnym rurociągiem PE 900 SDR 11 PN 16 stanowi istotną część całego procesu modernizacji magistrali wodociągowej DN800 na terenie Lublina. Związane z tym prace lubelskie przedsiębiorstwo wodno-kanalizacyjne powierzyło firmie Molewski, a jej podwykonawcą została spółka HDD Serwis.

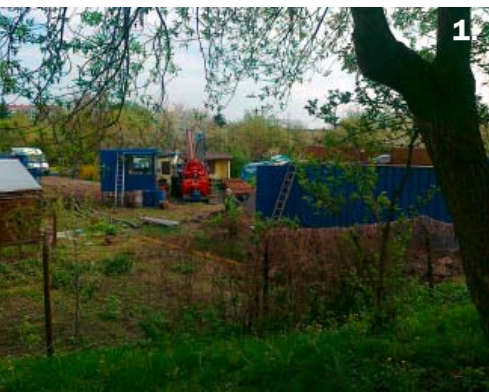
- Fot. 1. Ustawianie wiertni do wiercenia pilotowego
 Fot. 2. Jedno z pierwszych narzędzi do wydobycia rozwiertaka 800 mm
 Fot. 3. Łącznik z gwintem 4 1/2" IF z przegubem Kardana
 Fot. 4. Łapacz z przegubem Kardana
 Fot. 5. Jego stan po nieudanej próbie połączenia z rozwiertakiem
 Fot. 6. Kolejna wersja narzędzia od strony punktu wyjścia
 Fot. 7. Kolejne niepowodzenie
 Fot. 8. Jeszcze inny chwytak z Instal Lublin
 Fot. 9. Wreszcie sukces!!!
 Fot. 10. Stan mufy 4 1/2" IF wydobyciego rozwiertaka po konfrontacji z zębami widiowymi

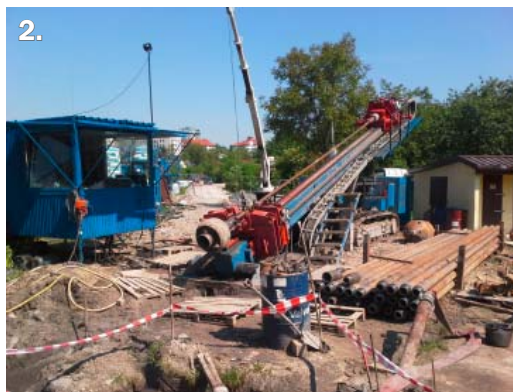
2.

błąd spowodował odkręcenie żerdzi od rozwiertaka barylkowego 800 mm. Następne dwa tygodnie były pasmem nieustających prób połączenia nieuszkodzonego gwintu rozwiertaka i powstających na budowie coraz to bardziej skomplikowanych chwytaków, które jednak nie przyniosły pożądanych skutków.
