Przekroczenie rzeki Bystrzycy w Lublinie

Mirosław Makuch
HDD Serwis

Przekroczenie rzeki Bystrzycy podwójnym rurociągiem PE 900 SDR 11 PN 16 stanowi istotną część całego procesu modernizacji magistrali wodociągowej DN800 na terenie Lublina. Związane z tym prace lubelskie przedsiębiorstwo wodno-kanalizacyjne powierzyło firmie Molewski, a jej podwykonawcą została spółka HDD Serwis.

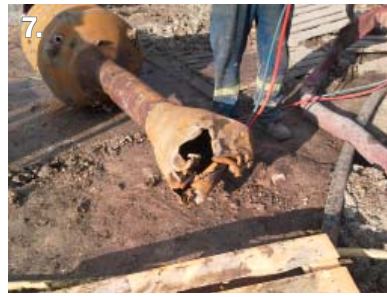
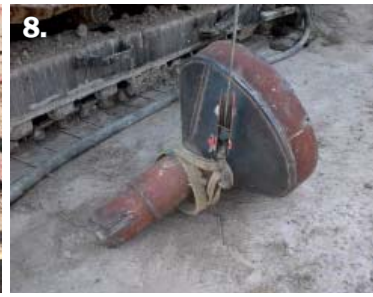
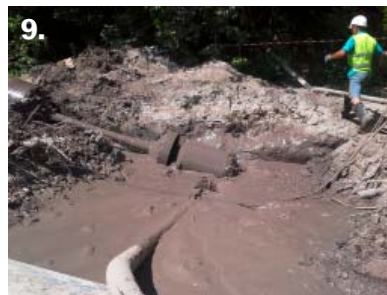
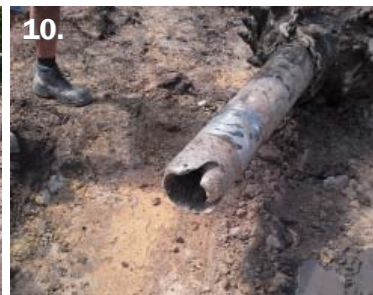
błąd spowodował odkręcenie żerdzi od rozwiertaka barylkowego 800 mm. Następne dwa tygodnie były pasmem nieustających prób połączenia nieuszkodzonego gwintu rozwiertaka i powstających na budowie coraz to bardziej skomplikowanych chwytaków, które jednak nie przyniosły pożądanych skutków.

- Fot. 1. Ustawianie wiertni do wiercenia pilotowego
 Fot. 2. Jedno z pierwszych narzędzi do wydobycia rozwiertaka 800 mm
 Fot. 3. Łącznik z gwintem 4 1/2" IF z przegubem Kardana
 Fot. 4. Łapacz z przegubem Kardana
 Fot. 5. Jego stan po nieudanej próbie połączenia z rozwiertakiem
 Fot. 6. Kolejna wersja narzędzia od strony punktu wyjścia
 Fot. 7. Kolejne niepowodzenie
 Fot. 8. Jeszcze inny chwytak z Instal Lublin
 Fot. 9. Wreszcie sukces!!!
 Fot. 10. Stan mufy 4 1/2" IF wydobyciego rozwiertaka po konfrontacji z zębami widiowymi

Ze względu na to, że zgubiony rozwiertak BR 800 znajdował się w odległości zaledwie 27 m od punktu wyjścia, postanowiliśmy spróbować „nawiązać z nim kontakt” od strony rurowej. Wystąpiło wtedy bardzo nietypowe ustawienie sprzętu. Wiertnia ze sterówką i konsolą sterowania stała na punkcie wyjścia i była zasilana płuczką pod ciśnieniem z wykorzystaniem rurociągu złożonego z 5-calowych rur płuczkowych, zapuszczonych do zainstalowanej obok rury PE 900. Pompa płuczkowa, zespół płuczkowy i zasilający oraz recykling pozostały na punkcie wejścia. Były sterowane z pominięciem standardowej konsoli w sterówce za pomocą osobnego panelu, skonstruowanego na budowie z dostępnych elementów elektronicznych. Całość zadziałała nadszpodziewanie skutecznie i po kilku nieudanych próbach oraz po zbudowaniu kilku kolejnych wersji „łapacza”, pamiętnego 11 czerwca udało się wyciągnąć feralny rozwiertak z otworu. Upřednio otwór ten był rozwiercany z obu stron barylkami 900 i 1000 mm, dlatego wkrótce osiągnął wymiar pozwalający na instalację drugiej rury, co nastąpiło 15 czerwca.
